RAPORT DE VIZITA SANTIER (TARGOVISTE)

Intocmit in urma vizitei efectuate in data de **28.11.2013** de catre George Rauti , in calitate de membru al serviciului extern de prevenire si protectie in munca

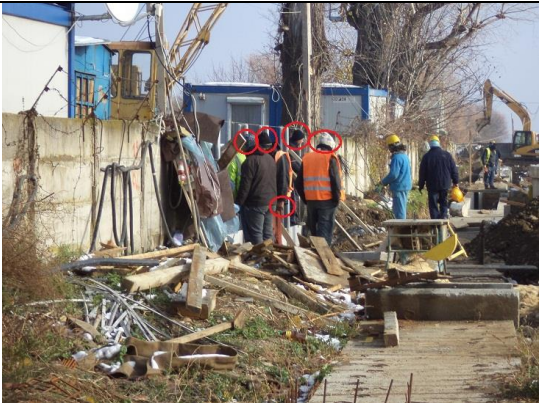
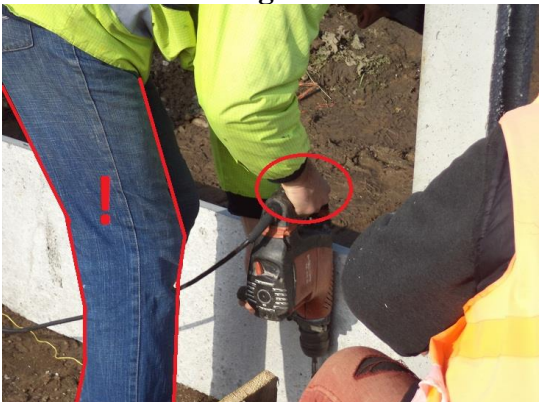
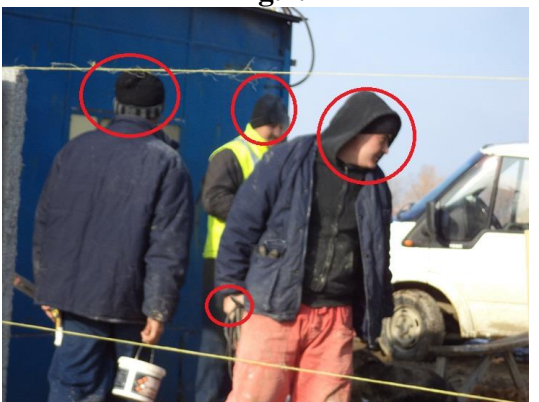
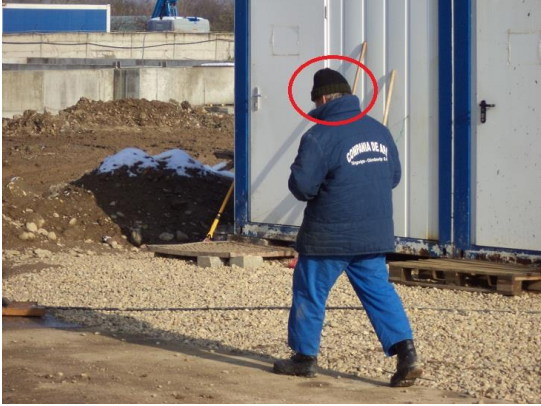
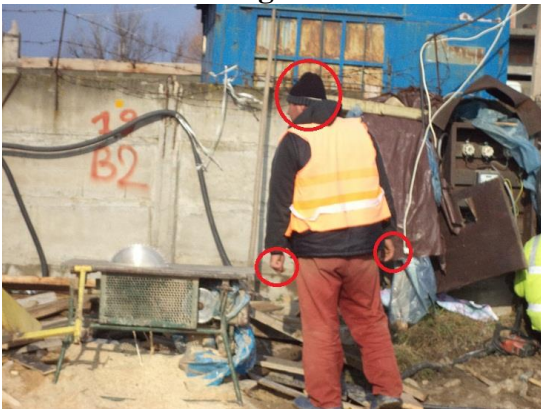
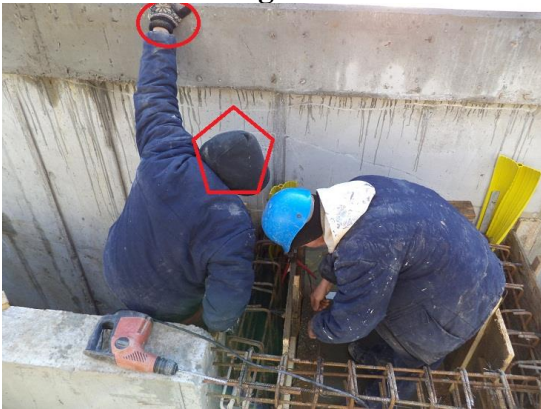
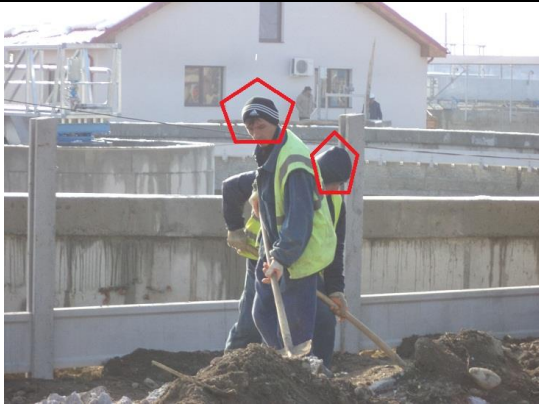
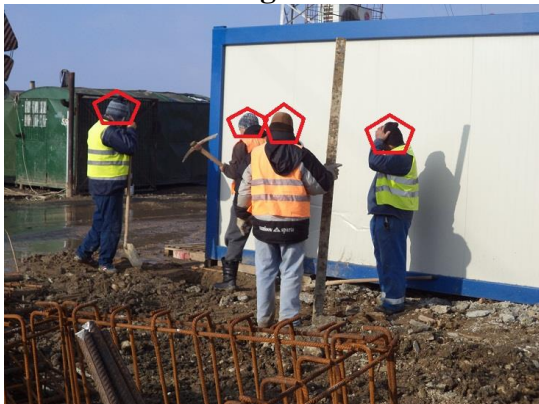
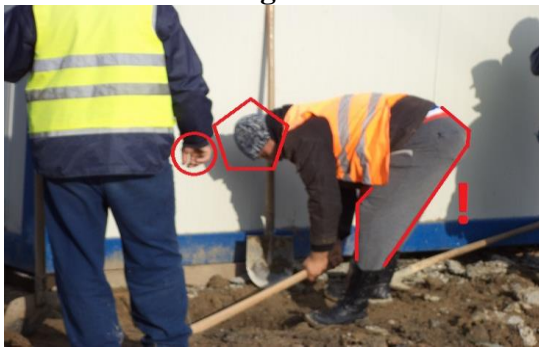
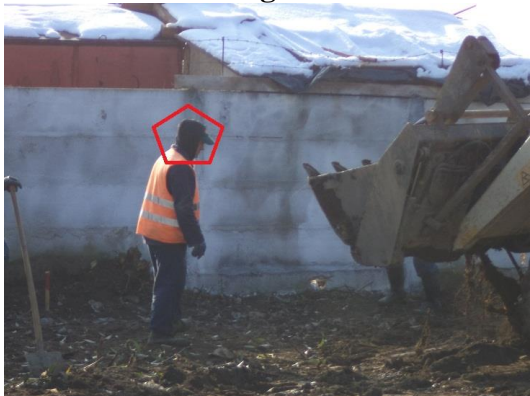
</p> <p><u>Lipsa echipamentului individual de protectie specific activitatilor desfasurate.</u></p> <p>1)Lucratorii din cadrul santierului care desfasoara activitati la sol, nu poarta echipamentul individual de protectie minim (casca de protectie, manusi, bocanci, vesta) (vezi fig.1.1, fig.1.2, fig.1.3, fig.1.4, fig.1.5, fig.1.6, fig.1.7, fig.1.8).</p> <p>Risc:</p> <p>1)Vatamarea/accidentarea lucratorilor datorata nepurtarii echipamentului individual de protectie.</p> <p>Termen de realizare</p> <p>Masura 1; 06.12.2013, cu mentinerea permanenta a masurii.</p>	<p>Masura 1: Lucratorii din santier, vor purta cel putin EIP minim, indicat de catre angajator in functie de zona de activitate, pe intreaga durata a desfasurarii lucrarilor la sol, (vezi HG.1048/2006, ANEXA Nr.3, Lista orientativa si neexhaustiva a activitatilor si sectoarelor de activitate care pot necesita utilizarea E.I.P, punctul 6).</p> <p>Responsabil</p> <p>Masura 1: Conducatorul locului de munca / Seful de santier.</p>

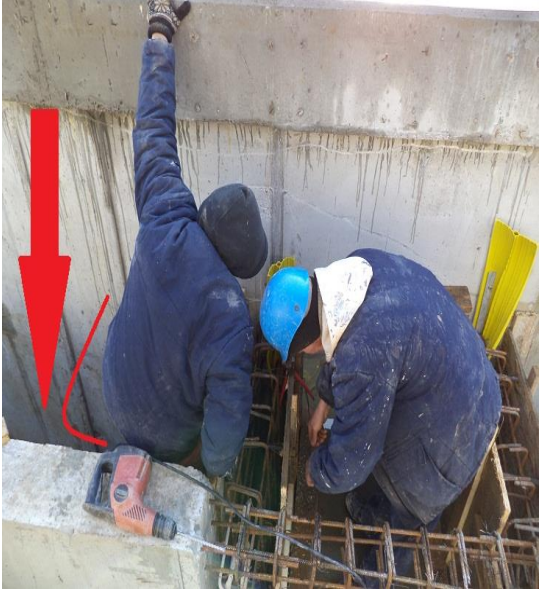
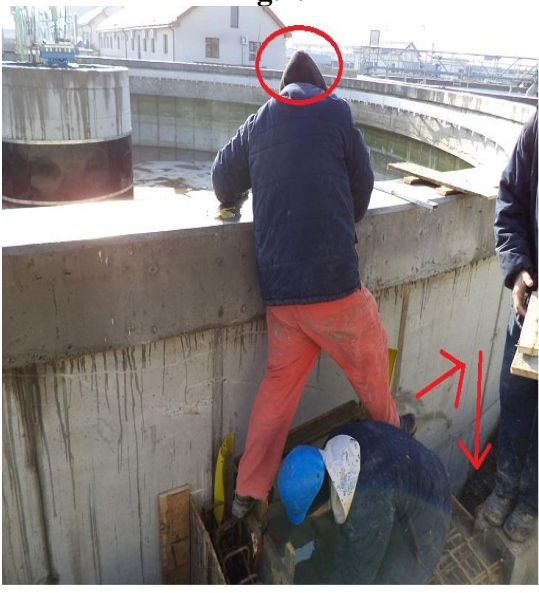
<p style="text-align: center;">Fig.2.2</p>	<p><u>Lipsa mijloacelor de siguranta specifice pentru lucrul la inaltime</u></p> <p>1) Lucrul la inaltime este desfasurat necorespunzator, fara purtarea echipamentului individual de protectie specific (centura complexa de siguranta, casca, manusi, incaltaminte protectie) si asigurarea lucratorului. (vezi fig.2.1, fig.2.2, fig.2.3, fig.2.4)</p> <p>Risc:</p> <p>1) Vătămare/accidentare sau deces a lucratorilor prin cadere de la inaltime.</p> <p>Termen de realizare</p> <p>Masura 1: 06.12.2013, cu mentinerea permanenta a masurii.</p> <p>Masura 2: 06.12.2013, cu mentinerea permanenta a masurii.</p>	<p>Masura 1: Lucratorii vor desfasura lucrul la inaltime purtand E.I.P specific complet (casca, manusi, incaltaminte protectie, vesta, centura complexa) pentru prevenirea/ evitarea accidentarii. Conform HG.1048/2006, ANEXA Nr.3, LISTA orientativa si neexhaustiva a activitatilor si sectoarelor de activitate care pot necesita utilizarea de echipament individual de protectie, punctul 1, 8, 9).</p> <p>Masura 2: Lucratorii vor purta echipamentul individual de protectie pentru a se proteja impotriva unuia ori mai multor riscuri care ar putea sa le puna viata in pericol, securitatea si sanatatea la locul de munca. (Conform HG.1048/2006, art.3 alin 1).</p> <p>Responsabil</p> <p>Masura 1: Conducatorul locului de munca / Seful de santier.</p> <p>Masura 2: Lucratorul / Executantul.</p>

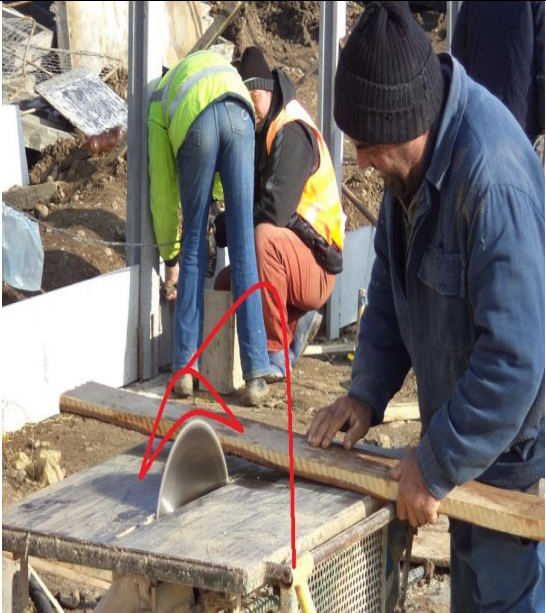
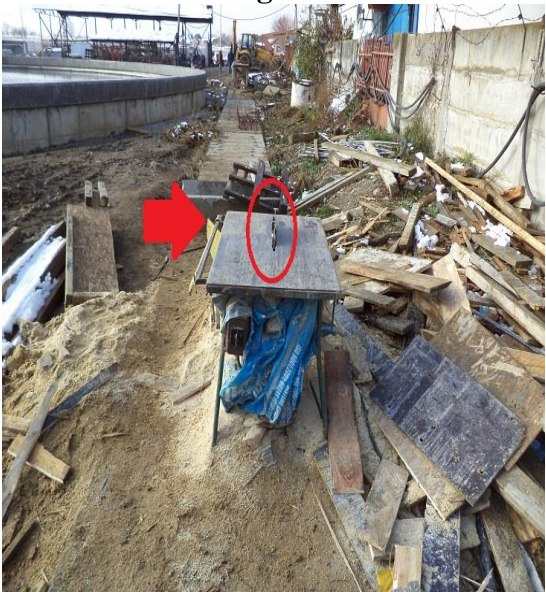
<p style="text-align: center;">Fig.3.2</p>	<p style="text-align: center;">X</p> <p><u>Lipsa protectiei in timpul utilizarii fierastraului circular cu masa fixa</u></p> <p>1) Utilizarea fierastraului circular cu masa fixa in conditii necorespunzatoare, fara aparatoarea de protectie montata, lipsit de protectie impotriva intemperiiilor in spatiul deschis si cu risc de electrocutare in urma alimentarii de la retea. (vezi fig.3.1, fig.3.2)</p> <p>Risc:</p> <p>1) Vatamare/accidentare a lucratorilor in urma contactului cu discul fierastraului circular cu masa fixa.</p> <p>Termen de realizare</p> <p>Masura 1: 06.12.2013, cu mentinerea permanenta a masurii.</p> <p>Masura 2: 06.12.2013, cu mentinerea permanenta a masurii.</p>	<p>Masura 1: Utilizarea fierastraului cu masa fixa in spatii amenajate corespunzator si avand aparatoarele de protectie montate pentru a se inlatura riscuri de accidenare prin contactul mecanic. (conform HG.1146/2006, ANEXA Nr.1, privind Cerintele minime pentru aplicarea art.4 alin.(1), lit.1) pct. (ii) si lit. (b) din hotarare, punctul 2.8.1, punctul 2.8.2)</p> <p>Masura 2: Echipamentele de munca si elementele lor componente trebuie sa fie stabilizate prin fixare. (conform HG.1146/2006, ANEXA 1, Cerinte minime pentru aplicarea art.4 alin. 1), lit. a) pct.ii) lit.b) din hotarare. Punctul 2.6 → Dispozitii generale.</p> <p>Responsabil</p> <p>Masura 1: Conducatorul locului de munca / Seful de santier.</p> <p>Masura 2: Conducatorul locului de munca/ Seful de santier.</p>

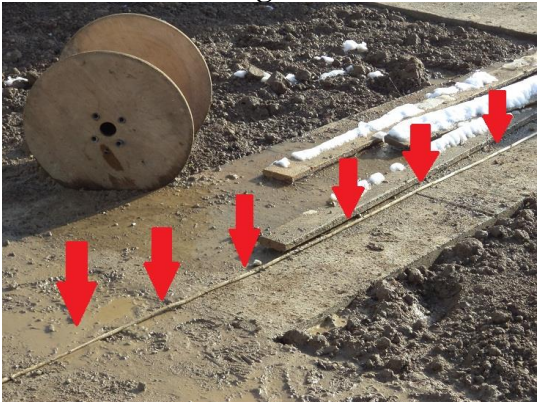
<p style="text-align: center;">Fig.4.2</p>   <p style="text-align: center;">Fig.4.3</p>	<p><u>Cabluri electrice utilizate necorespunzator.</u></p> <p>1)Cablurile electrice sunt folosite in conditii necorespunzatoare, nefiind dispuse la semiinaltime, lucratorii fiind supusi riscului de electrocutare prin atingere directa sau indirecta. (fig.4.1, fig.4.2, fig.4.3, fig.4.4, fig.4.5, fig.4.6).</p> <p>Risc:</p> <p>1)Vatamarea/Electrocutarea directa /indirecta a lucratorilor.</p> <p>2)Vatamarea/Electrocutarea directa /indirecta a lucratorilor.</p> <p>Termen de realizare</p> <p>Masura 1: 06.12.2013, cu mentinerea permanenta a masurii.</p> <p>Masura 2: 06.12.2013, cu mentinerea permanenta a masurii.</p>	<p>Masura 1: Cablurile electrice vor fi positionate la semiinaltime, ferite de riscurile mecanice (vezi HG.300/2006, SECTIUNEA A 2-A posturi de lucru in santiere, in exteriorul incaperilor, punctul 2 privind Instalatii de distributie a energiei).</p> <p>Masura 2: Instalatiile de distributie a energiei electrice care se afla in incinta santierului in special cele care sunt supuse influentelor externe, trebuie verificate periodic si intretinute corespunzator.</p> <p>Responsabil</p> <p>Masura 1: Conducatorul locului de munca / Seful de santier.</p> <p>Masura 2: Conducatorul locului de munca / Seful de santier.</p>

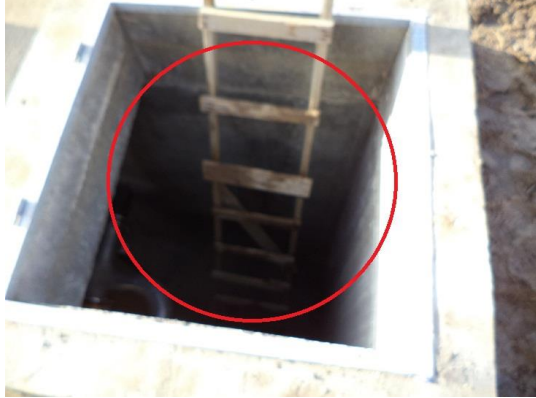
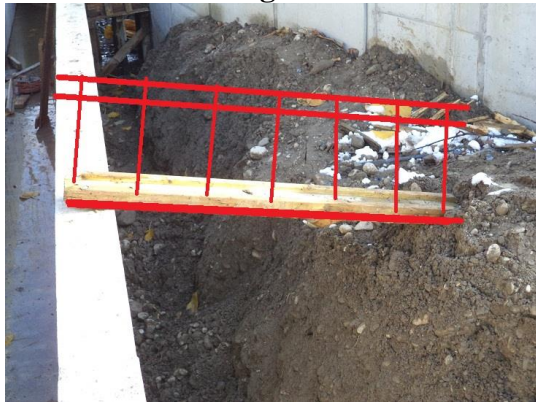
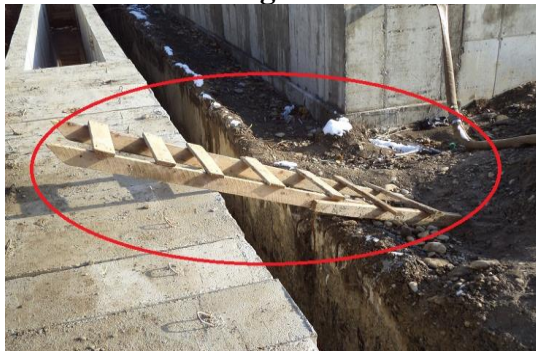
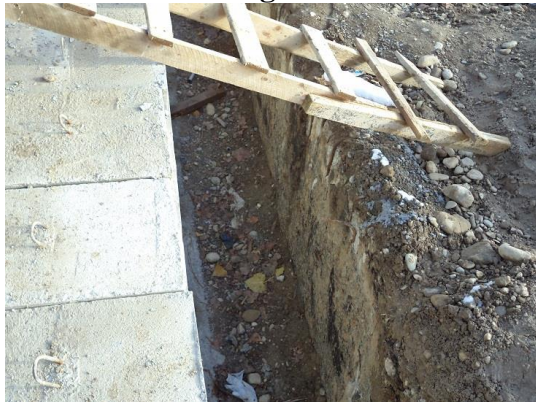
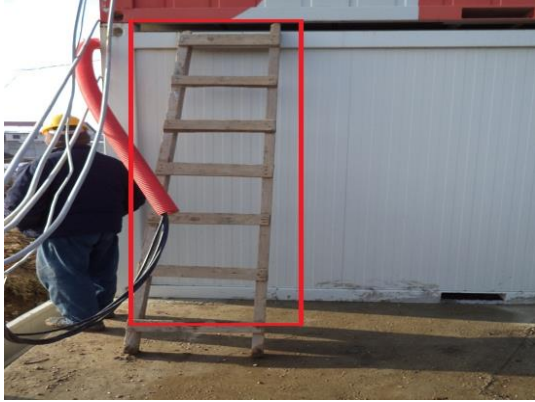
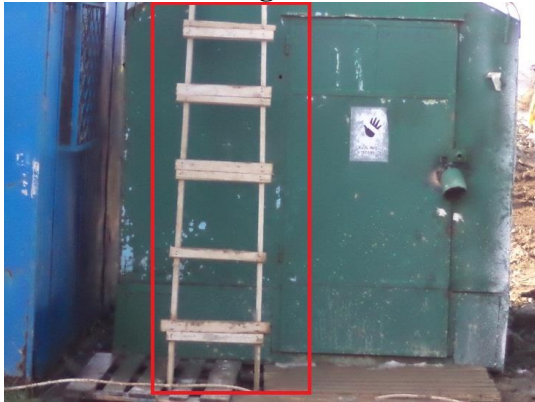
Nr. crt	Elementul analizat	Neconformitate	Masuri propuse
5.	  <p style="text-align: center;">Fig.5.1</p>   <p style="text-align: center;">Fig.5.2</p>   <p style="text-align: center;">Fig.5.3</p>	<p style="text-align: center;"> </p> <p><u>Existenta mijloacelor de circulatie/ traversare necorespunzatoare.</u></p> <p>1)Scari necorespunzatoare conform prevederilor minime ale HG 300/2006 privind santierele temporare si mobile si prevederile securitatii si sanatatii in munca.(vezi, fig.5.2, fig.5.3, fig.5.4, fig.5.7, fig.5.8, fig.5.9).</p> <p>2)Podetele de trecere sunt improvizate, necorespunzatoare (fara mana curenta, cu instabilitate, inguste). (vezi fig.5.1, fig.5.5, fig.5.6).</p> <p>3)Lucratorii utilizeaza cai de circulatie periculoase pentru deplasarea acestora in incinta santierului. (vezi fig.5.2).</p> <p>Risc:</p> <p>1)Vatamare/accidentare prin dezechilibrare si cadere de la inaltime a lucratorilor.</p> <p>2)Vatamare/accidentare a lucratorilor prin dezechilibrare si cadere de la inaltime.</p> <p>3)Vatamare/accidentare a lucratorilor prin dezechilibrare si cadere de la inaltime.</p>	<p>Masura 1: Pentru siguranta lucratorilor scarile din incinta santierului se vor utiliza tinand cont de stabilitatea la sol, unghiul de inclinare, inaltimea la care se va urca. (conform HG.300/2006, vezi SECTIUNEA a 2-a Posturi de lucru din santiere, în exteriorul încăperilor, punctul 6).</p> <p>Masura 2: Podetele de trecere se vor inlocui cu cele din material dur (sau dimensionat in conformitate cu sarcina la care va fi supus) cu mana curenta pentru prevenirea caderii de la inaltime.</p> <p>Masura 3: Caile de circulatie destinate lucratorilor se vor amenaja in asa fel incat deplasarea acestora sa fie facut in siguranta fara a le periclita siguranta.</p> <p>Masura 4: Scarile trebuie sa aiba o rezistenta suficienta si sa fie corect intretinute, corect utilizate, in locuri corespunzatoare si conform destinatiei lor. (conform H.G 300/2005, ANEXA Nr.4, Partea B, Cerinte minime specifice pentru posturile de lucru din</p>

santiere, Sectiunea a 2-a (posturi de lucru din santiere, in exteriorul incaperilor) punctul 6.4.

Termen de realizare	Responsabil
<p>Masura 1: 06.12.2013, cu mentinerea permanenta a masurii.</p>	<p>Masura 1: Conducerea societatii subcontractoare / Seful de santier.</p>
<p>Masura 2: 06.12.2013, cu mentinerea permanenta a masurii.</p>	<p>Masura 2: Conducerea societatii subcontractoare / Seful de santier.</p>
<p>Masura 3: 06.12.2013, cu mentinerea permanenta a masurii.</p>	<p>Masura 3: Conducatorul locului de munca / Seful de santier.</p>
<p>Masura 4: 06.12.2013, cu mentinerea permanenta a masurii.</p>	<p>Masura 4: Conducatorul locului de munca / Seful de santier.</p>

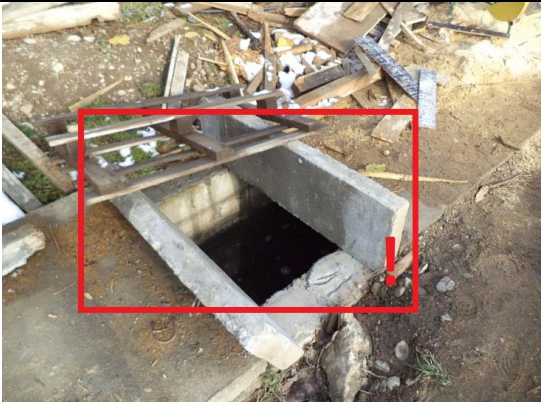
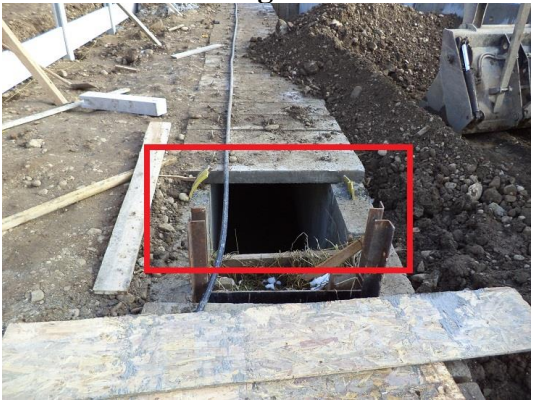
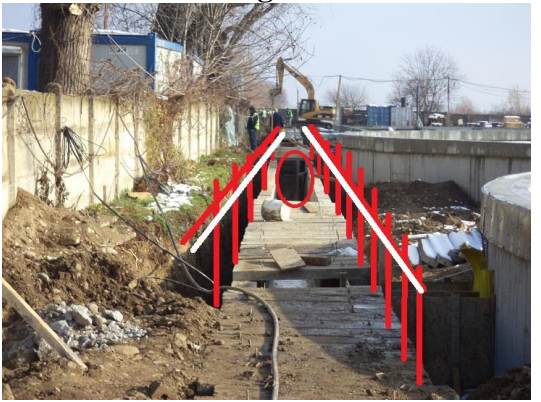
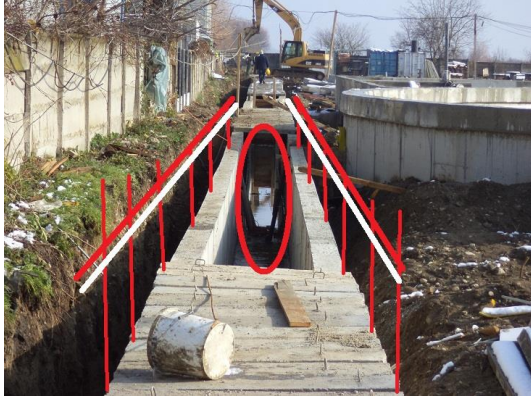
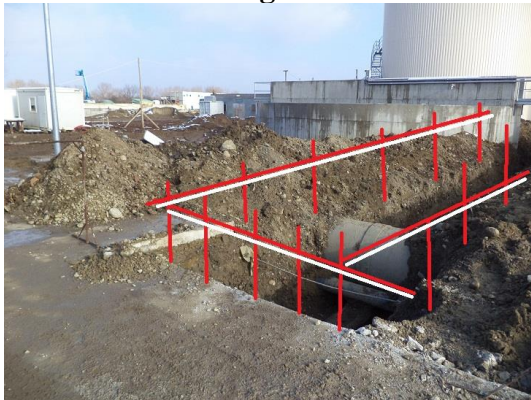
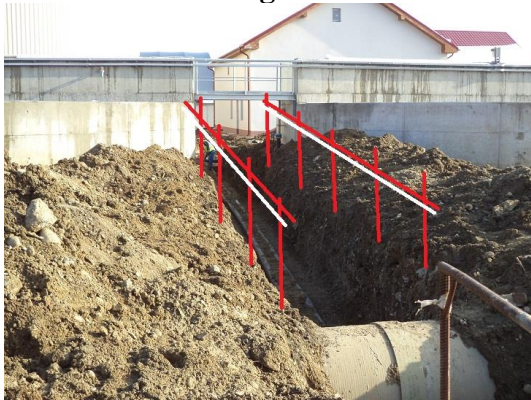
<p style="text-align: center;">Fig.6.3</p>	<p style="text-align: center;">X</p> <p><u>Lipsa semnalizarii de securitate in munca specifica santierelor.</u></p> <p>1)Locuri periculoase nesemnalizate permanent cu o culoare de avertizare si/sau cu panouri cu risc de coliziune cu obstacole prin cadere a persoanelor de la inaltime. (vezi fig.6.1, fig.6.2, fig.6.3, fig.6.4, fig.6.5, fig.6.6)</p> <p>Risc:</p> <p>1)Vatamare/accidentare a lucrarilor prin cadere de la inaltime.</p> <p>Termen de realizare</p> <p>Masura 1; 06.12.2013, cu mentinerea permanenta a masurii.</p>	<p>Masura 1: Santurile/excavatii din zona santierului se vor semnaliza corespunzator (banda de atentionare/semnalizare avand in componenta culoarea rosu si alb, reprezentand semnal de avertizare asupra unui risc sau unui pericol).</p> <p>-conform, vezi HG.971/2006, ANEXA Nr.5, Cerinte minime privind semnalizarea obstacolelor si a locurilor periculoase si pentru marcarea cailor de circulatie, punctul 1 (semnalizarea obstacolelor si a locurilor periculoase);</p> <p>-conform, vezi HG.300/2006, SECȚIUNEA a 2-a Posturi de lucru din santiere, în exteriorul încăperilor, punctul 10 Excavatii, puturi, lucrari subterane, tuneluri, terasamente).</p> <p>Responsabil</p> <p>Masura 1: Conducatorul locului de munca / Seful de santier.</p>

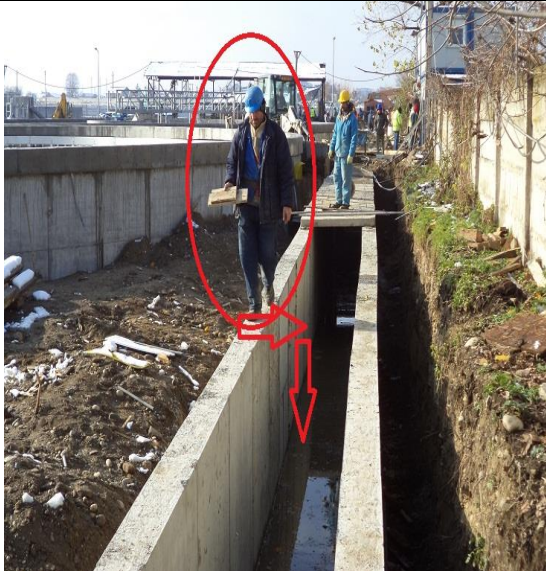
<p style="text-align: center;">Fig.7.1)</p>	<p style="text-align: center;">X</p> <p>Utilizarea cailor de circulatie nesigure</p> <p>1) Lucratorii care isi desfasoara activitatea la sol utilizeaza cai de circulatie necorespunzatoare din incinta santierului ce pun in pericol sanatatea si securitatea acestora. (vezi fig.7.1)</p> <p>Risc:</p> <p>1) Vătămare/ accidentare/ deces a lucratorilor prin alunecare, rostogolire sau cadere de la inaltime.</p> <p>Termen de realizare</p> <p>Masura 1: 06.12.2013, cu mentinerea permanenta a masurii.</p>	<p>Masuri propuse</p> <p>Masura 1: Caile de circulatie trebuie sa fie clar semnalizate, verificate periodic, intretinute (conform H.G 300/2006, ANEXA Nr.4, cerinte minime de securitate si sanatate in santier, Partea A. Punctul 10.2 (cai de circulatie) si marcate permanent de o culoare de securitate (conform H.G 971/2006, ANEXA Nr.1 cerinte minime privind semnalizarea de securitate si/sau de sanatate la locul de munca, punctul 2.1.4 (modalitati de semnalizare)).</p> <p>Responsabil</p> <p>Masura 1: Conducatorul locului de munca / Seful de santier.</p>

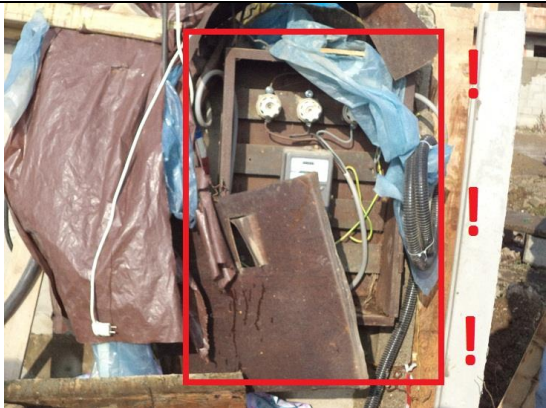
<p style="text-align: center;">Fig.8.1</p>	<p style="text-align: center;">X</p> <p>Lipsa protectiei asupra instalatiilor de distributie a energiei electrice din incinta santierului.</p> <p>1) Tabloul electric din incinta santierului nu este protejat impotriva intemperiilor (ploi, furtuni, ninsoare etc.).</p> <p>2) Tabloul electric nu este semnalizat conform (prin imagine care descrie o situatie sau indica un</p>	<p>Masuri propuse</p> <p>Masura 1: Tabloul electric din incinta santierului (expus influentelor externe) trebuie verificat periodic si intretinute corespunzator. (conform HG 300/2006 ANEXA Nr.4, Partea B, Sectiunea a 2-a (posturi de lucru din santiere, in exteriorul incaperilor, pct.2.1).</p>

comportament specific si care este utilizata pe un panou ori pe o suprafata)	Masura 2: Tablourile electrice se vor semnaliza cu ajutorul unor panouri de avertizare (conform HG 971/2006, ANEXA Nr.2 (cerinte minime privind panourile de semnalizare), pct.3.2 (panouri de avertizare), lit.a); b).
	Risc:	
	1) Vatarea/accidentarea lucrarilor prin electrocutare directa/indirecta.	
	2) Vatarea/accidentarea lucrarilor prin electrocutare directa/indirecta.	
	Termen de realizare	Responsabil
	Masura 1: 06.12.2013, cu mentinerea permanenta a masurii.	Masura 1: Conducatorul locului de munca/ Seful de santier.
	Masura 2: 06.12.2013, cu mentinerea permanenta a masurii.	Masura 2: Conducatorul locului de munca/ Seful de santier.
